## 2014年11月22日に発生した地震による長野県白馬村の被害

## Damage of Hakuba Village due to the earthquake of 2014, in the northern part of Nagano Prefecture, central Japan

**Keyword:** earthquake of 2014, damage, distribution, active fault, hazard map, Hakuba Village, Nagano Prefecture

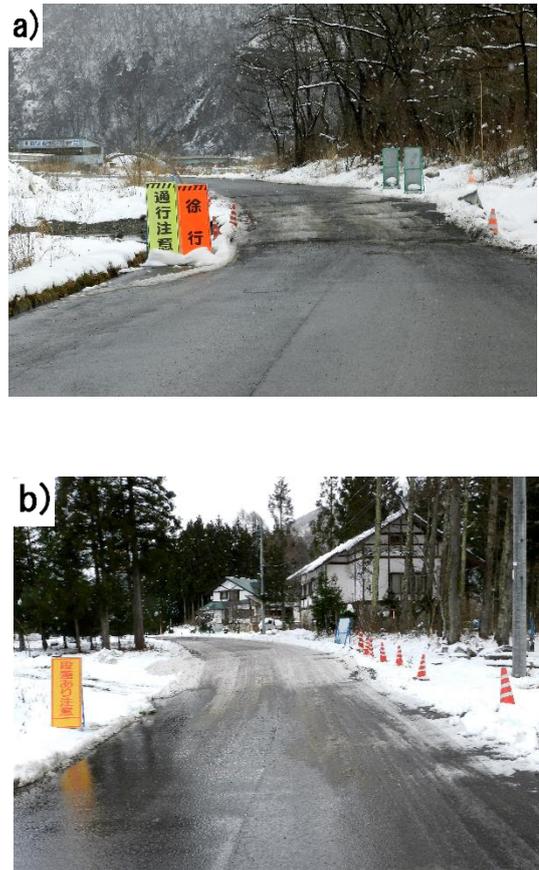
で、道路に東上がりの段差を生じていた。A 地点は、新聞や TV で報道された地点で、道路の段差は約 80cm、段差は北側の水田へ続いていた。B 地点では段差が約 70cm、道路脇の水路が破損していた (Fig. 3a)。A 地点と B 地点の段差は、ほぼ連続するとみられ、走向が N16° E、東側が相対的に隆起した地震断層の可能性がある。道路の段差は城山の東側でもみられ、北よりのものは 30cm~40cm ほど南側が相対的に隆起していた。この地点の脇には、城山の斜面から落下した可能性が高い 50cm 径の礫が道路に残っていた。城山東方の姫川右岸では、少なくとも 5 カ所で斜面が崩壊していた。一方、松川右岸の大出では、集落の北側の道路に、東側が隆起する 60cm 程の段差がみられた (Fig. 3b)。集落内では、長さ約 10m にわたって道路が陥没する、墓石が落ちる、石灯籠が倒れるなどの被害があった。集落の南側を通る国道 406 号では、北側の民家の庭に続く東上り約 40cm の段差などが発生し、姫川に掛かる橋梁の西 (白馬) 側の路面には亀裂を生じていた。また、国道脇の墓地 2 箇所でも、墓石が倒れていた。

**Fig. 3** Collapse of road with uplift. Photo in Dec. 10, 2014. a) Shiojima in Hakuba Village (Loc. B of Fig. 2). Amount of relative uplift is about 70cm. b) Ooide in Hakuba Village (Loc. C of Fig. 2). Amount of relative uplift is about 60cm.

道路の段差や亀裂などの被害は、堀之内や三日市場西方の姫川沿いの沖積低地などでもみられた (Fig. 3)。沢渡北方の姫川を渡る道路では、姫川左岸側で亀裂をともなって、20cm~30cm程沈下しており、姫川に掛かる橋梁もわずかではあるが、抜け上がっていた。本地点は、国土地理院1981年修正測量、1982年発行の2.5万分の1地形図「神城」では、「湿地」の地図記号の表示があり、弱い液状化現象が発生したとみられるが、地震発生後時間が経過したことに加え、積雪があったために、噴砂の痕跡は確認できなかった。また、道路の亀裂は、佐野の近くでも生じており、同集落内では、馬頭観音の石塔群の一部が転倒していた。

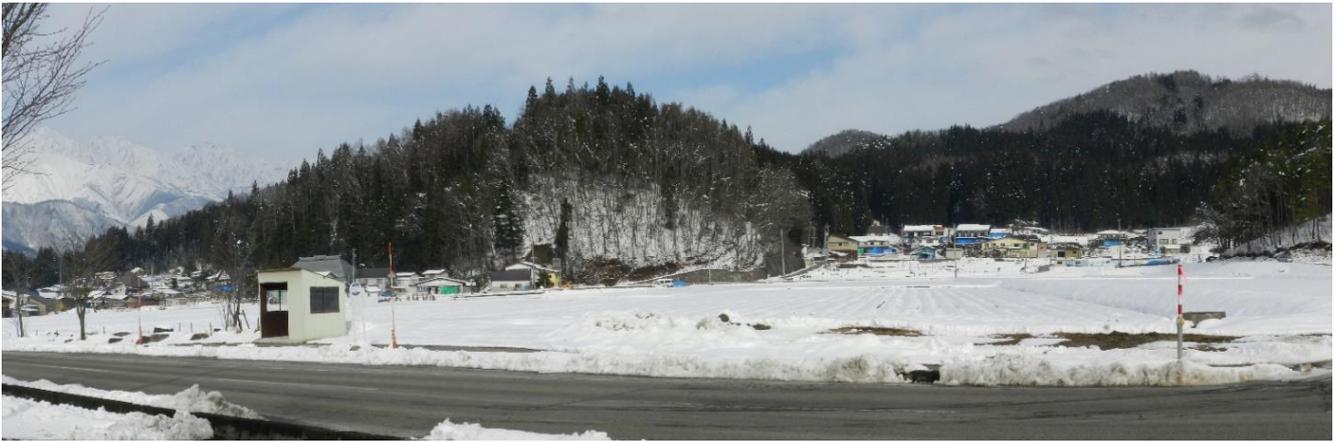
今回の地震で、谷地川流域に位置する、堀之内や三日市場 (Fig. 4) では、木造家屋の全半壊など大きな被害が発生した。被害を受けた集落は、小規模な河成段丘もしくは扇状地に立地しており、堀之内と田頭 (Fig. 5)、三日市場の背後には古い崩壊地形が存在する。この地域の木造家屋には、冬期間の多雪を配慮して、屋根がトタン葺きで、柱も太く、数が多い傾向がみられる。白馬村 (2014) によると、「堀之内」では、80 棟の住家のうち、全壊 28 棟、大規模半壊 4 棟、半壊 7 棟、一部損壊 38 棟、被害なし 3 棟、「三日市場」では、40 棟の住家のうち、全壊 6 棟、大規模半壊 3 棟、半壊 6 棟、一部損壊 23 棟、被害なし 2 棟という大きな被害 (2014 年 12 月 9 日現在) が発生したが、死者がなかったのは幸いであった。上記の「堀之内」と「三日市場」は、白馬村の行政区名で、前者は堀之内から南谷地にかけての、後者は三日市場と南谷地以南の地域を指している (Fig. 4)。堀之内や南谷地で、全壊などの大きな被害を受けた木造家屋は、1995 年の兵庫県南部地震 (M7.3) やその後におこなわれた建築基準法の改正以前に建てられたと

Fig. 5 Distant view of Horinouchi (left) and Tagashira (right) in Hakuba Village, from the side of the Prefectural Road 33. Photo in Dec. 10, 2014.

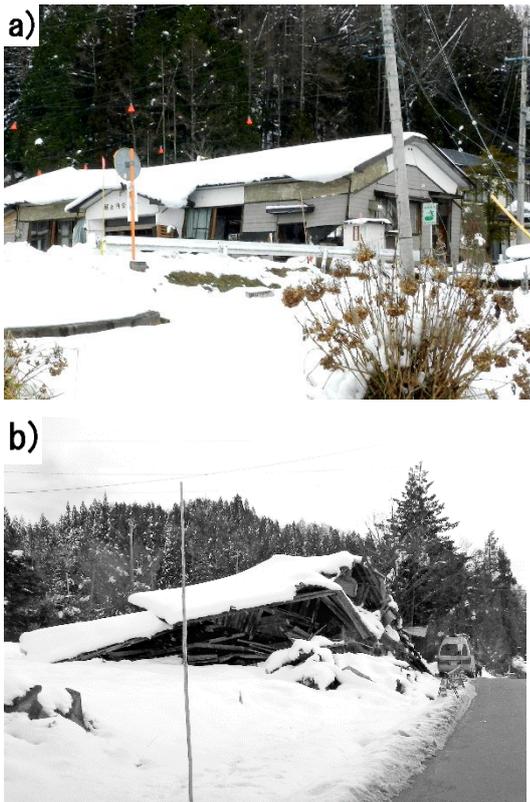
考えられる、古いものが目立ち (Fig. 6a, Fig. 6b), 倒壊した家屋のなかには、2階建ての木造家屋の1階部分が潰れ、2階部分がそのまま残ったものがみられた。県道33号の堀之内から南谷地にかけての区間では、路面に段差や亀裂が多数認められ、南谷地の谷地川に掛かる橋梁では、堀之内側の取り付け部分と橋梁の間に大きな段差ができ、橋梁が

仁科(1991)によれば、今回大きな被害を受けた堀之内では、1986年に長野県北部で発生したM5.9の地震(Fig. 1)の際に、周辺には顕著な被害が認められなかったにも拘わらず、道路の亀裂、家屋の壁・タイル・ガラスの破損、墓石の転倒などの被害があり、道路の亀裂は、ほぼWNW-ESE方向に伸びる、幅約50m、長さ約300mの帯状の範囲に集中していた。被害が集中したのは、この地域に、NW-SE方向に伸び、糸魚川-静岡構造線と斜交する無名称の短い活断層(仁科ほか、1985)が伏在し、強震動帯を形成したためと考えられている。今回もこの断層が存在するために、強震動帯が形成され、堀之内や周辺で大きな被害を生じた可能性が高い。

Fig.6 Damage of wooden house in Hakuba Village. Photo in Dec. 10, 2014.

- a) Partial destruction of wooden house in Horinouchi (Loc. D of Fig. 4).  
 b) Complete destruction of wooden house in Minamiyaji (Loc. E of Fig. 4).

越地震(M6.8), 2007年の新潟県中越沖地震(M6.8)の際に、いずれも地盤が液状化し、木造家屋が被害を受けた。液状化の規模は新潟県中越地震時が最も大きく、木造家屋の被害は新潟県中越沖地震時が最も大きかった。本地点で、液状化が繰り返し発生したのは、荒浜砂丘の基盤をなす、上部更新統の番神砂層に由来する緩い砂層(崩土とみられる)が分布することに加え、地下水位が高いことが考えられる。堀之内や刈羽の例のように、数年から30~40年程の間隔で、地震災害が2回あるいは3回発生したのは、それらが立地する地点の地質環境(活断層が存在する、緩い砂層が分布する、地下水位が高いなど)に起因すると考えられる。このような地点は、今後の地震時にも、同様な被害が生ずることが推定できるので、ハザードマップに明示し、住民に周知するとともに、被災した家屋の修復や建て替えなどの際には耐震性を高める、重要な施設の建設を控えるなどの対策が不可欠といえよう。
