2016 年台風 10 号に伴う豪雨による岩手県岩泉町小本川流域の被害

Damage along the Omoto River, due to the heavy rain caused by the Typhoon No.10 of 2016, in Iwaizumi Town, Iwate Prefecture, Northeast Japan

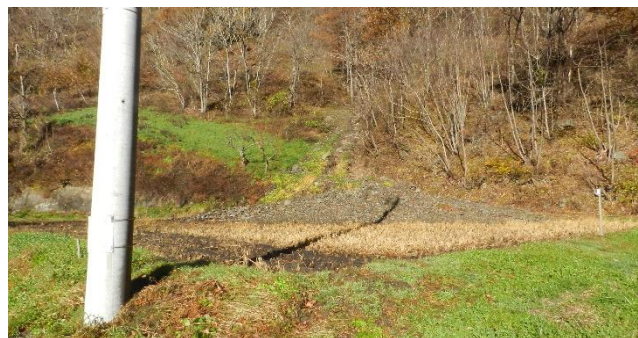
Fig. 3 Accumulation of gravel (formation of small-sized fan) on a paddy field at Minami-sawaguchi, along the National Road 455, in Iwaizumi Town (Loc. A of Fig. 1). Photo in Nov.14, 2016.

調査時点では、国道上の堆積物は、通行の妨げになるために、片づけられていた（一部は国道脇に）ので、南沢口（Loc. A）の国道脇の水田に流入した、砂礫の堆積状況を Fig. 3 に示す。この地点では、砂礫が小規模な沖積錐を形成していた。水稻の切り株が残されているので、被害をまぬがれた稲を収穫したことがうかがえる。

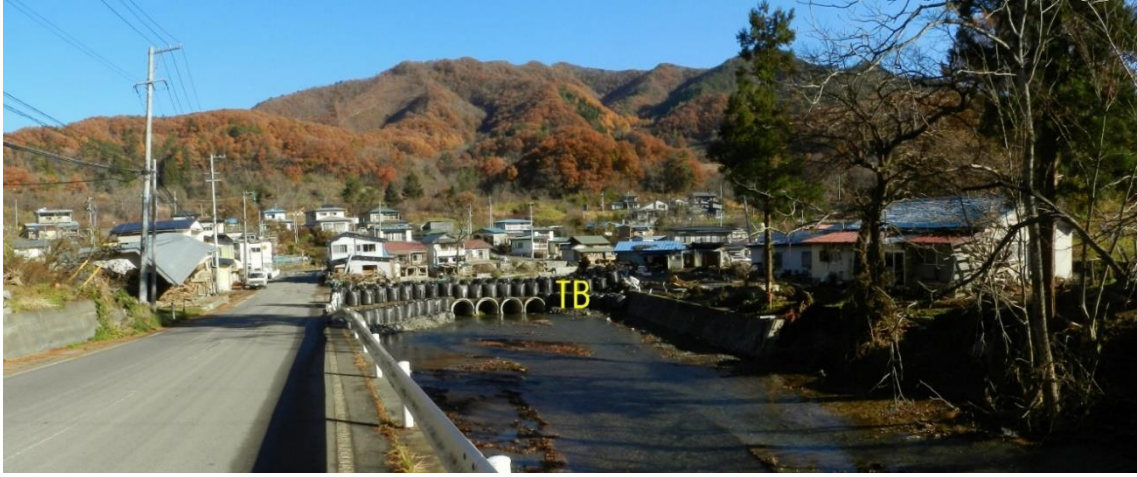
Fig. 4 Destruction of wooden houses by the flooding along the Mitakai River at Nameiri, in Iwaizumi Town (Loc. B of Fig. 1). TB: Temporary bridge. Photo in Nov.14, 2016.

一方、名目入などでは、三田貝川の氾濫によって木造家屋が破損していた。名目入の小本川との合流点手前（Loc. B）の被害状況を Fig. 4 に掲げた。この地点では、①三田貝川は両岸に氾濫し、木造家屋を破壊した、②三田貝川の河床は氾濫後平坦にされていたが、氾濫前よりも上昇したとみられる、③仮橋が設置されている位置には、橋が氾濫前にも架かっていた（上の 2.5 万分の 1 地形図「門」）ことから、三田貝川は、この橋にせき止められたために、両岸に氾濫するとともに河床が上昇したことが考えられる。

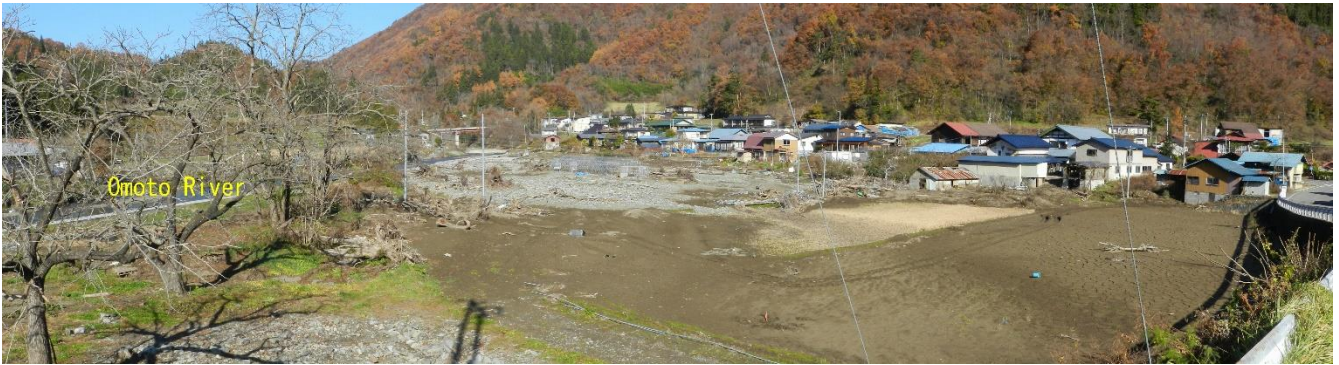
Fig. 5 Damage of agricultural land by the flooding at slightly upper reach of the Anazawa Bridge of the Omoto River, in Iwaizumi Town (Loc. D of Fig. 1). The road which consists of fill is approach of the bridge. Photo in Nov.14, 2016.

小本川に架かる穴沢橋の上流（Loc. D）では、主に水田からなる地点が冠水し、砂礫の流入や泥の堆積、水田の洗掘がみられた（Fig. 5）。この地点は、後に述べる宮本とは異なり、上の 1914 年測図の 5 万分の 1 地形図「門」では、概ね水田となっている。泥が堆積したのは、盛土からなる穴沢橋左岸の取り付け道路が堰堤になって、水流を妨げたためであろう。

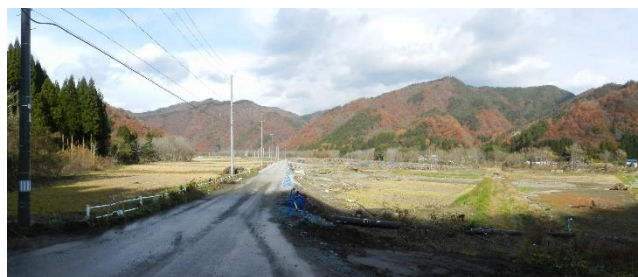
小本川右岸に位置する宮本では、赤鹿橋下流（Loc. L）で破堤し、集落が浸水するとともに、100年程前には、低水路や高水敷であった地点に造成された水田（Fig. 6）が、農道と共に洗掘、樹木の流入などの被害を受けた（Loc. M）。調査時点では、農道の一部は仮復旧していたが、脇には転倒したコンクリート製の電柱が残されていた（Fig. 7）。また、水田脇の灌木には、水田面から4m近くの高さまで、水流で運ばれたとみられるビニールなどのゴミが付着していたので、この地点の水位は、最も高かった時には、地表から4m前後あったと考えられる。中里（Loc. N）では、小本川右岸に高さ3m余の堤防が存在するが、水流が堤防を越えたために、堤内地の水田や民家脇に泥が堆積しており、越水した部分の堤防は天端が浸食されていた。

Fig. 7 Damage of paddy fields and farm roads by the flooding, at Miyamoto along the Omoto River (Loc. M of Fig. 1). Photo in Nov.15, 2016.

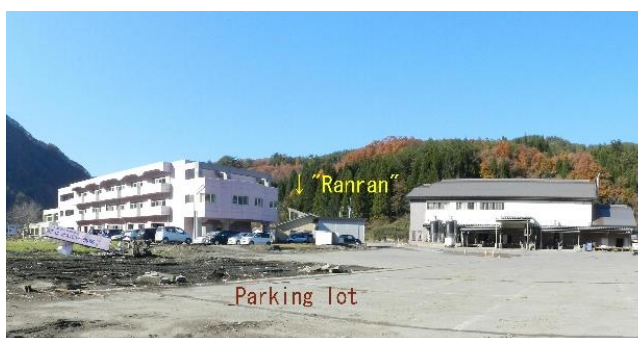
Fig. 9 Inundated area of Otomo in Iwaizumi Town (photo in Nov.14, 2016). Flooded buildings, two nursing facilities for elderly people and dairy company (from the left to the right).

氾濫に伴う被害は南側の区域を中心に発生し、木造家屋など建物の浸水と破損、駐車場や畑に泥の堆積、流木やガレキの集積などを生じた。調査時点では、集積した流木や堆積した泥などの片づけが進んでいたが、木造家屋は破損したまま残されており、国道脇には水流に巻き込まれ、大破したとみられる軽自動車放置されていた (Fig. 9, Fig. 11)。なお、Fig. 9 の破損した介護老人保健施設の看板は、片づけの際に移動されたもので、被災直後まで、国道脇にあったことが報道の写真 (たとえば、Asahi Shimbun, 2016) で確認できる。小本川の氾濫に伴う被害は、国道の北側の区域でもみられ、低い地点に建つ、木造の民家が破損し、周囲に泥が流入していた。

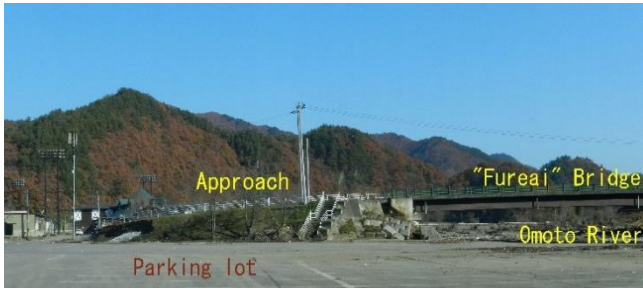
Fig. 10 "Fureai" Bridge and its approach which consists of filling at Otomo in Iwaizumi Town (photo taken from the upper stream in Nov.14, 2016). The face of slope was eroded and the guardrail was broken by the flooding.

一方、小本川沿いには堤防が建設されておらず、調査時点では、比高 2m 余の小崖が低水路との境界になっていた。小本川には、対岸のオートキャンプ場などがある「ふれあい岩泉」に渡る「ふれあい橋」が架かっており、左岸側には、高い盛土からなる取り付け道路（橋台近くでは駐車場からの比高 4m 程）が上流に向かって緩い弧を描いている (Fig. 8, Fig. 10).

乙茂が浸水をはじめたのは、報道 (河北新報, 2016b) によれば、8 月 30 日の 17 時 30 分頃に、介護老人保健施設の周囲が冠水し、18 時頃に、グループホームの建物内に水が浸入してきたことから、同日の 17 時 30 分前とみられ、上流の岩泉観測点では、強い降雨が続いていた時刻にあたる (Fig. 2)。乙茂では、18 時以降も水位は上昇し、最も高かった時には、①「ふれあい橋」の左岸側の取り付け道路では、駐車場からの比高が 4m 程ある、橋台近くの路肩が浸食され、そこに設けられた鉄製の柵も曲がっている (Fig. 10)、②野球場の金網には、3m 余の高さまで、水流で運ばれたとみられるゴミが付着している、③被災直後の画像 (たとえば、毎日新聞, 2016b) をみると、介護老人保健施設 (Fig. 9) の上流側には、流木が 2 階の高さ近くまで積み上がっていたことから、地表から 4m 前後の高さに達したと推定できる。この時の水流は、乙茂橋の上流から「ふれあい橋」付近にかけては、谷幅いっぱい広がっており、頑丈な建物や高い盛土のような構造物によって、方向を替えたことが推測でき、なかでも、「ふれあい橋」の取り付け道路は、上流に弧を描く形状から、導流堤の役割をした可能性がある。

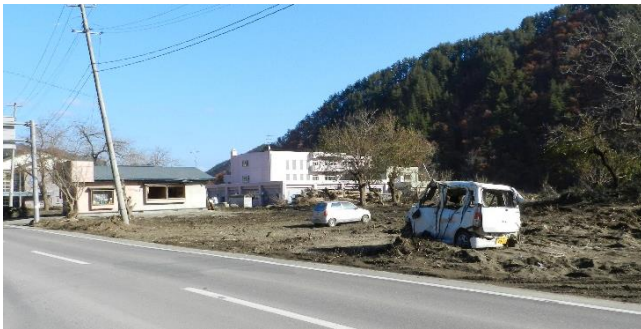
Fig. 11 Inundated area along National Road 455 at Otomo in Iwaizumi Town (photo in Nov.14, 2016). A seriously damaged car by the flooding and a flooded wooden house. The building in back is the nursing facility of Fig. 9.
