2019年6月18日に発生した地震による山形・新潟両県の被害 —被害地域の地質環境に関して—

仲川隆夫¹

Damage due to the earthquake rocked at June 18, 2019, in Yamagata and Niigata Prefectures, Northeast Japan -Geologic environment of the damaged area-

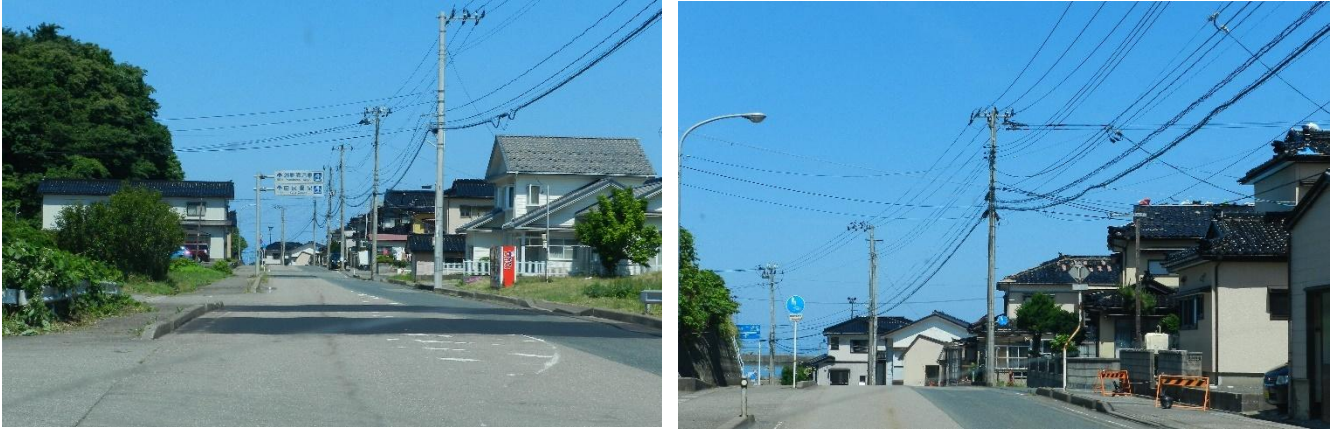
Fig. 3 Damage due to the earthquake rocked at June 18, 2019. The location is given in Fig. 1. a) Collapse and waving ("Jinami") of road (after restoration of the collapse) in Yura, Tsuruoka City, Yamagata Prefecture. Photo in June 26, 2019 (Left photograph). b) Damage of wooden house in Yura, Tsuruoka City, Yamagata Prefecture. Photo in June 26, 2019 (Right photograph).

由良集落は、日本海に面した小規模な沖積低地に立地し、集落の背後には、周囲から独立した標高40m程の2つの小さな平頂丘陵が存在する。集落では、瓦屋根が破損した木造家屋が所々にみられた。なかでも、2つの平頂丘陵の間を通り、国道7号線から海岸に向かう道路に沿って顕著な被害が集中しており、道路には段差を生じ、路面が緩く波

打つ地波現象(楡井ほか,1986)も認められた。段差が修復された後の写真をFig. 3aに掲げた。この地点では、液状化が発生した可能性が考えられるが、調査時点では、噴砂の跡を確認できなかった。この海岸側(Fig. 3aの右手奥)では、道路沿いの木造家屋が破損、瓦屋根も被害を受け、ブロック塀が損壊していた(Fig. 3b)。これらの被害は、N60°W方向に延びる長さが500m程の線に沿って分布していた。

鶴岡市由良では、N60°W方向に延びる、長さ500m程の線に沿って、道路の段差や木造家屋の瓦屋根の破損などの被害が集中していた。被害の分布状況と由良付近が傾動ブロックの境界(湯野浜地域と五十川地域, Table 1)にあたることに着目すると、傾動ブロックの境界が被害の発生に関与したことが考えられる。

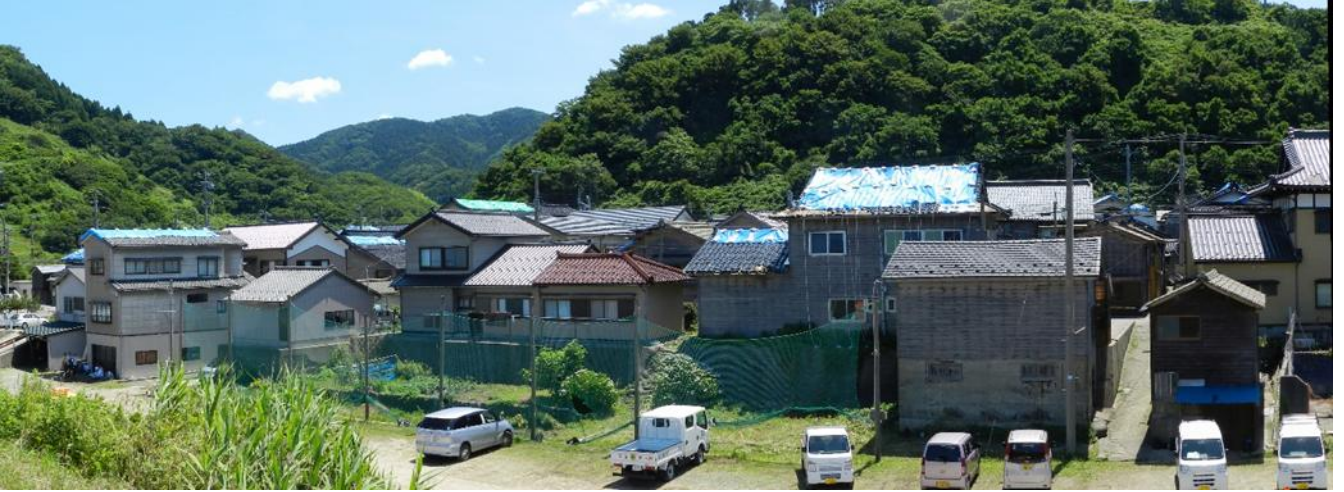
Fig. 4 Damage due to the earthquake rocked at June 18, 2019. The location is given in Fig. 1. Destruction of tiled roofs of wooden houses and their emergency restoration using "Blue sheets" in Koiwagawa, Tsuruoka City, Yamagata Prefecture. Panoramic photograph taken in June 26, 2019.

の瓦屋根が破損しており (Fig. 4), なかには「被災建築物応急危険度判定」で「危険」の赤い貼り紙のある家屋もみられた。瓦屋根の破損は、木造3階建てのような背の高い家屋で顕著で、瓦の大半が落下してしまった事例もあった。

1.5km の小国川河口に位置し、傾動ブロックの境界（五十川地域と早田地域、Table 1）にあたると推定される、大岩川集落の被害は軽微であったことに着目すると、①集落が崩壊で生じた軟弱な崩土上に立地する、②傾動ブロックの境界が当初の推定（小国川付近）よりも南にずれることが考えられる。

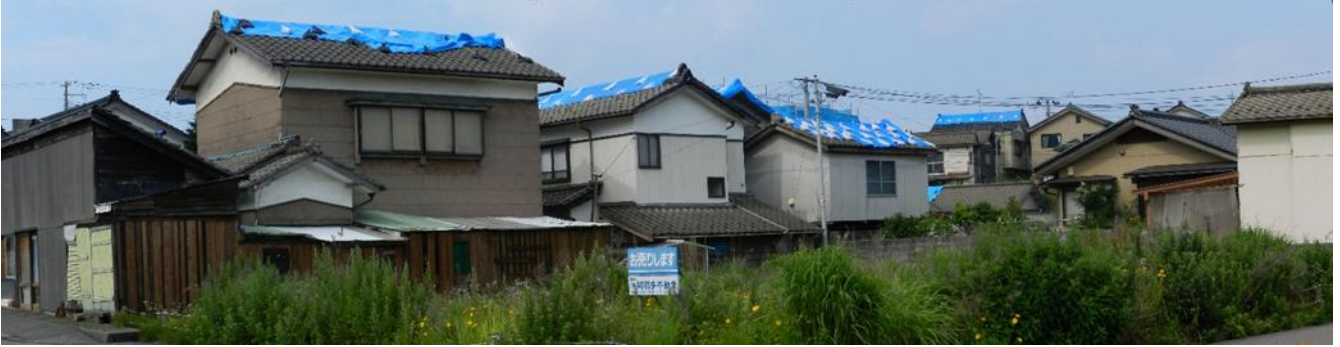
集落内では、JR鼠ヶ関駅前を中心に、木造家屋の瓦屋根の破損 (Fig. 6)、大谷石で造られた古い石塀の損壊などの被害があり、弁天島近傍では、漁港の岸壁に小さな段差を生じ、巖島神社の花崗岩で造られた鳥居 (親柱のほかに稚児柱をもつ両部鳥居と呼ばれる形式。本論では鳥居の形式・各部の名称は、藤本編著 (2019) によった。) の一部が損傷し、北側の親柱と稚児柱を結ぶ貫が落下していた (Fig. 7)。木造家屋の瓦屋根の破損は、沖積低地に立地する集落のみならず、標高40m程の丘陵末端部に位置する寺院 (善住寺) でも生じており、被害は鼠ヶ関川左岸、弁天島-鼠ヶ関駅-善住寺を結ぶN50°W方向の長さ1km程の線に沿って分布していた。一方、調査した範囲では、鼠ヶ関験潮所やマリパーク周辺の埋立地では噴砂など液状化が発生した痕跡は確認できなかった。

Fig. 6 Damage due to the earthquake rocked at June 18, 2019. The location is given in Fig. 5. Destruction of tiled roofs of wooden houses and their emergency restoration using "Blue sheets" in Nezugaseki (near JR Nezugaseki Station), Tsuruoka City, Yamagata Prefecture. Panoramic photograph taken in July 5, 2019.

今回と 55 年前の 1964 年新潟地震の際に、同じ線に沿って被害を生じたのは、この地点が傾動ブロックの境界（早田地域と勝木地域，Table 1）に相当するためと考えられる（仲川，2000）。

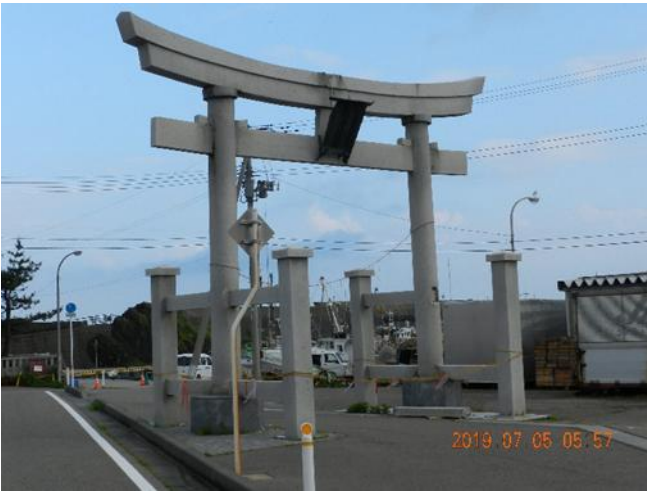
なお、後にも触れるが、55年前の新潟地震 (1964年、M7.5) の際にも、今回と同様、弁天島-鼠ヶ関駅-善住寺を結ぶ長さ1km余りの線に沿って、巖島神社の花崗岩造りの両部鳥居の損壊、道路の亀裂、建物の破損などの被害が発生しており (南雲, 1964), 被害の程度は今回よりも大きかった。巖島神社の両部鳥居 (南雲 (1964) の Fig. 4) を例にすると、扁額・額束・貫・木鼻が落下、南側の2本の稚児柱とそれらと親柱と結ぶ貫が全て倒壊し、親柱の基部、亀腹の直上に亀裂が入っていた。現在、親柱の基部が藁座状にコンクリートで囲われている (Fig. 7) のは、亀裂を修

Fig. 7 Damage due to the earthquake rocked at June 18, 2019. Destruction of the torii (stonework) of "Itsukushima Jinjya (Shintou shrine)" in Nezugaseki, Tsuruoka City, Yamagata Prefecture (photo in July 5, 2019). The location of the torii is given in Fig. 5.

復したためとみられる。

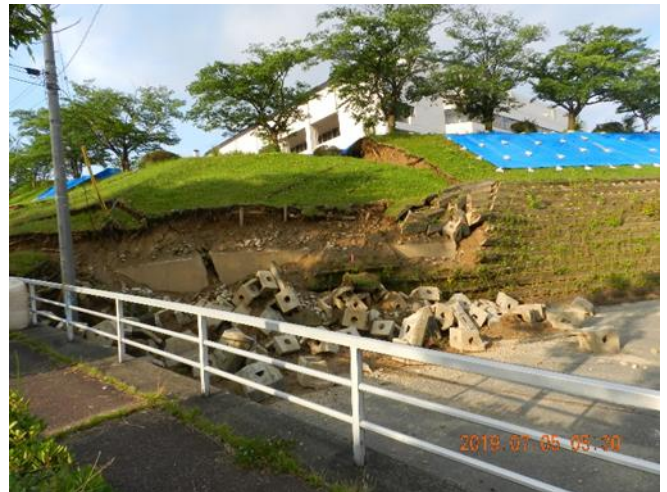
Fig. 8 Damage due to the earthquake rocked at June 18, 2019. Collapse of artificial slope on the side of the gymnasium ("Sanpoku Sougou Taiikukan") in Fuya, Murakami City, Niigata Prefecture (photo in July 5, 2019). The location is given in Fig. 1.

震度 6 強を記録した府屋集落は、大川河口に形成された沖積低地に立地し、海岸沿いには、小規模な砂丘が存在する。集落では、TV などで報道されたように、山北総合体育館脇の植栽で覆われた、高さ 10m 程の法面が幅 15m 余りにわたって崩壊した (Fig. 8)。この地点は、体育館やグラウンドなどを建設するために、標高 50m 程の丘陵を平坦にした造成地の末端にあたり、観察できた範囲では、崩壊箇所は 2m×1m を超える大きなコンクリートブロックを含む粘土質粗粒砂を matrix とする緩い礫層からなっていたことから、造成地の盛土部分に相当すると考えられる。本体育館では、法面の崩壊に加え、建屋自体も地震によって損傷したが、避難所に使われたとの報道があった (朝日新聞，2019)。

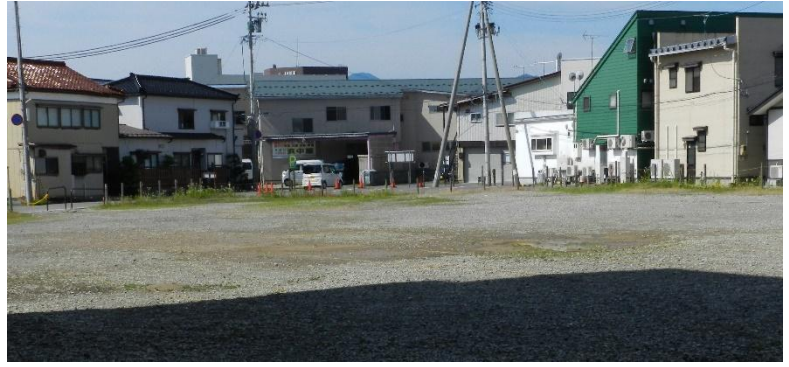
一方、由良集落の東方約 13km、鶴岡市街地の一角、JR 鶴岡駅前の鶴岡市末広町の空き地 (Fig. 1, Fig. 9) では、液状化が発生し、小型の自動車が噴砂に半ば埋もれた状況が TV などで報道されていたので、現地調査をおこなった。調査時点では、自動車は移動され、整地がおこなわれていたが、赤川西方の後背低地に位置する、空き地の一部の直径 7m 程の範囲がわずかに陥没し、この部分で、液状化が発生したことを示していた (Fig. 10)。調査をおこなった限りでは、空き地周辺で、噴砂など液状化が発生した痕跡を見いだす

Fig. 10 Damage due to the earthquake rocked at June 18, 2019 (6). Liquefied site of human-made strata, near JR Tsuruoka Station. Photo in June 21, 2019 (Right Photograph).

前の空き地で液状化が発生し、噴砂がみられたのは、上記の土地の来歴と本地点のみが液状化していたことに着目すると、液状化は、「ジャスコ鶴岡店」の地下室のような構造物や解体工事の際に生じた掘削跡などを埋め戻した、緩い人工地層中にあった小規模な帯水層に起因したもので、本地域に分布する沖積層（自然地層）中の帯水層は、液状化に関与しなかったとみられる。
