## 八代海の泥質干潟の地形変化における 2016 年熊本地震の影響

## Impact of 2016 Kumamoto earthquake on topographic change of muddy tidal flats, Yatsushiro Sea, Kyushu, Japan

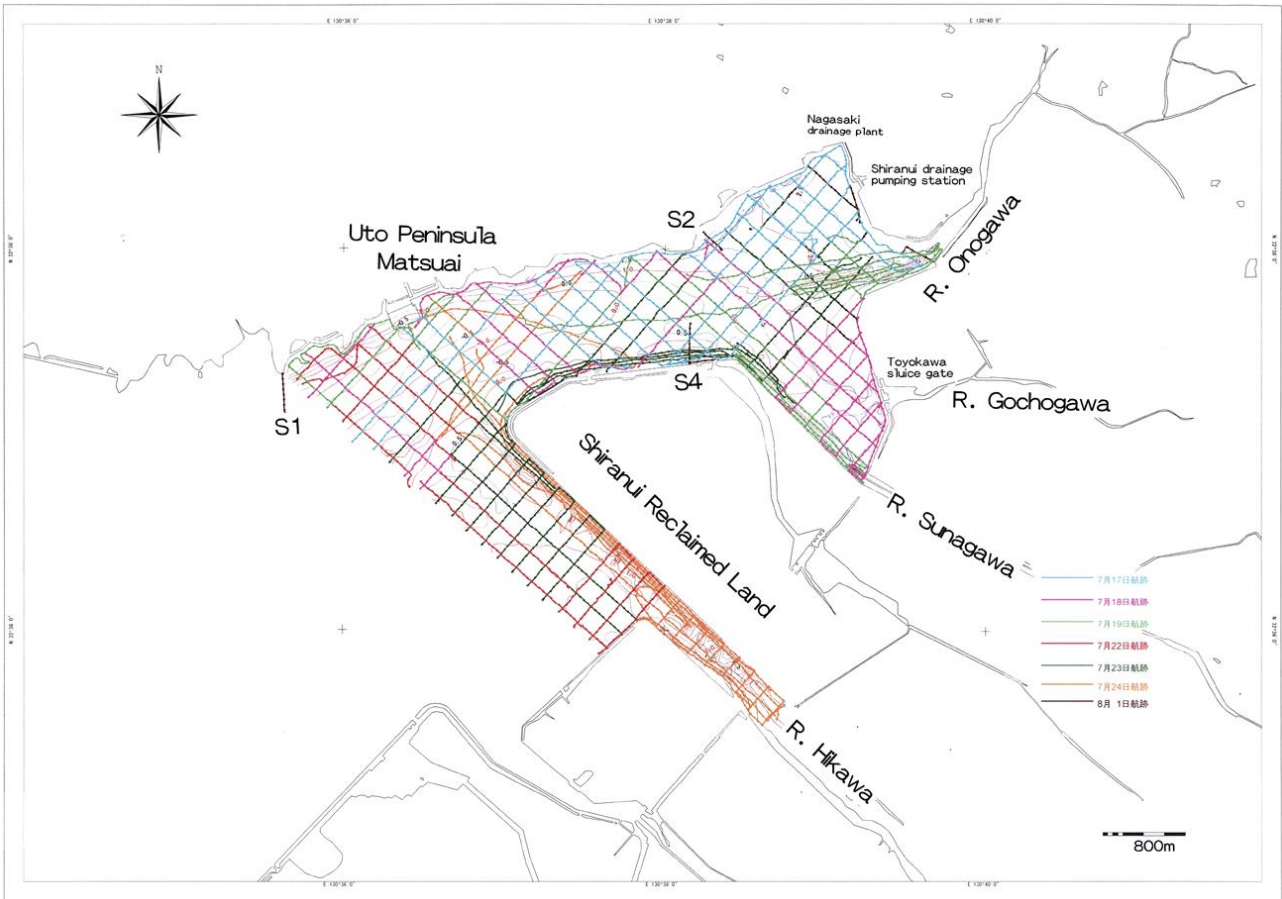
Fig. 2 Survey tracks (July 2019).

調査海域の海底地形の測量方法は、ゴムボートに船位測定用DGPS（SPS351）およびシングルビーム測深器（PDR-1300型：千本電機）を艀装して航走した。測線は、200m間隔の格子状に設け、地形の変化が予想される滞では、滞筋に平行な測線を追加した（Fig. 2）。

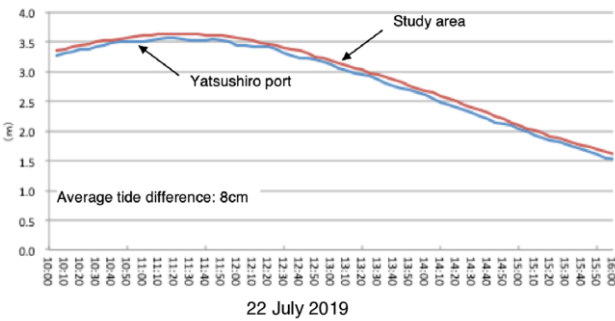
Fig. 3 Example of deference in tide between study area and Yatsushiro Port on 22 July 2019.

2018年および2019年に、松合漁港で取得した潮位は、八代港のデータとほぼ一致していて、差の範囲は-2~+8cm (Fig. 3) であった。2018年7月15日に不知火干拓地北縁の漁港で取得したデータに八代港に比べて最大14cmの

潮位差が一度認められた。このことから、潮位基準の違いはほとんどなく、熊本県 (2007) の地形を用いた12年間の差分に与える影響は小さい。

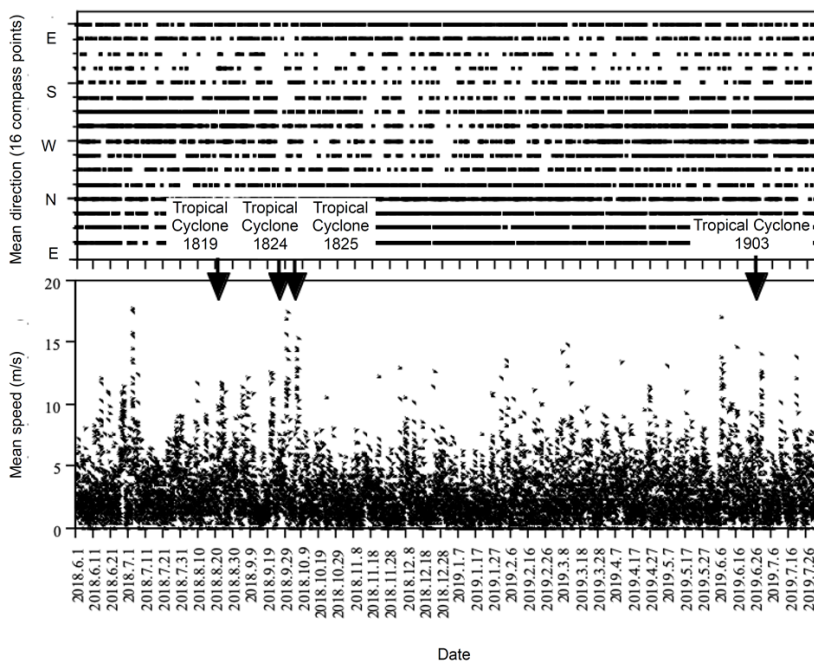
Fig. 5 Wind direction and speed at weather observation tower off Matsui.

観測槽 (松合沖) では、南東から南の風の頻度がやや低いが、ほぼ全方向からの風が記録されている。平均10mを超える風が、台風の接近に伴って記録されるが、それ以外でも時々認められる。両地点の記録から、強風は年間を通じて時々発生していることが明らかになった。

アメダス（三角）では、5 月～9 月には台風に関係なく、風速が 5m/秒を超えることもある。観測槽（松合）では、風速が 10m/秒を超える風が、台風の接近以外でも時々認められる。波浪が浸食に関係しているのであれば、年間を通じて暴風による浸食が生じていることになる。

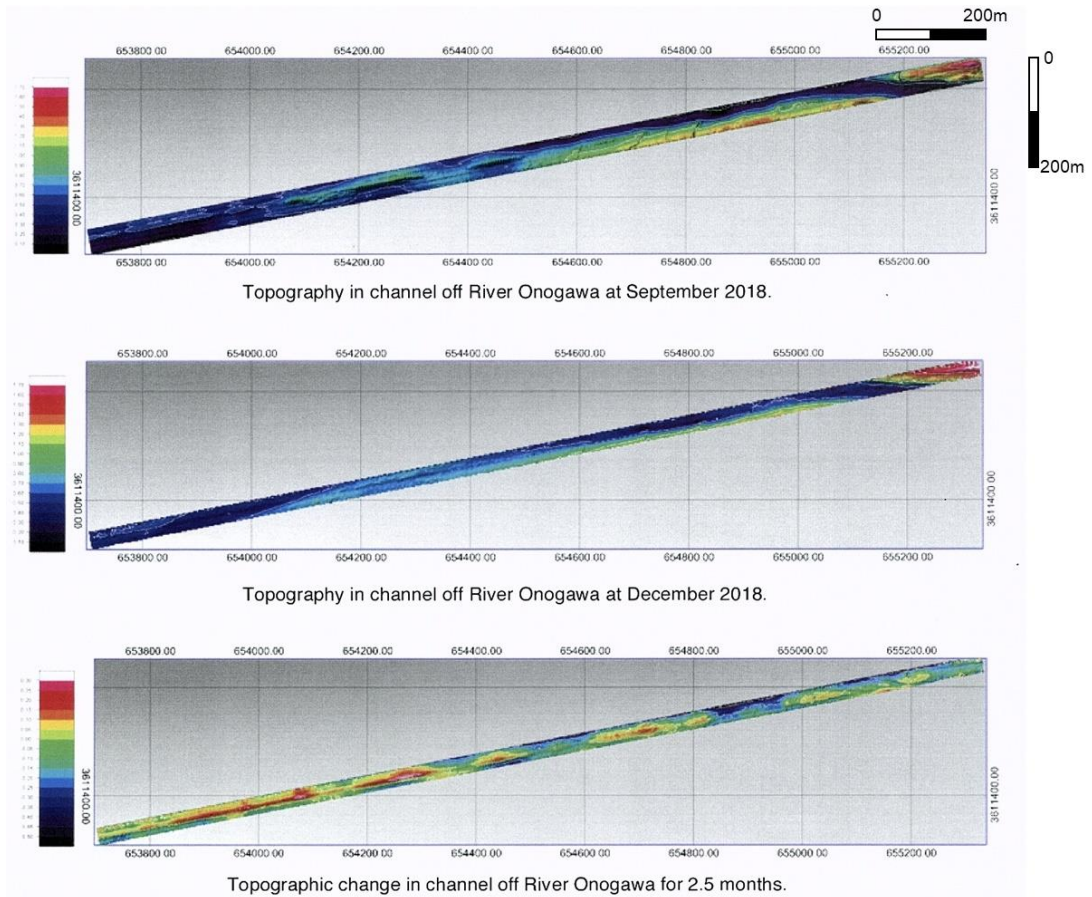
Fig. 9 Topography (upper: September 25, 2018, middle: December 11, 2018) and change of water depth for 2.5 months in channel and tidal flat off River Onogawa (lower).

**台風接近時：**台風の影響で生じる波浪による海底の浸食を明らかにするために、大野川河口から西に延びる滞り、2018年 9月 25日 と 12月 11日のデータを基に、地形の変化を算出した (Fig. 9)。滞りの北側 (654300-655200) の縁では、水深が最大 0.5m 深くなっている。滞りの中心では、最大 30cm 浅くなっている。したがって、滞りの北側の縁で浸食されて、滞りの中心で堆積している。

2018 年には、24 号および 25 号台風で、大野川河口沖の干潟で表面が削られ、滞りに堆積していること可能性が高いことが示された (Fig. 9)。2019 年の調査でも、DL -0.2~+0.2m で堆積量および浸食量が大きく変化することから、季節にかかわらず波浪による干潟の浸食が予想された

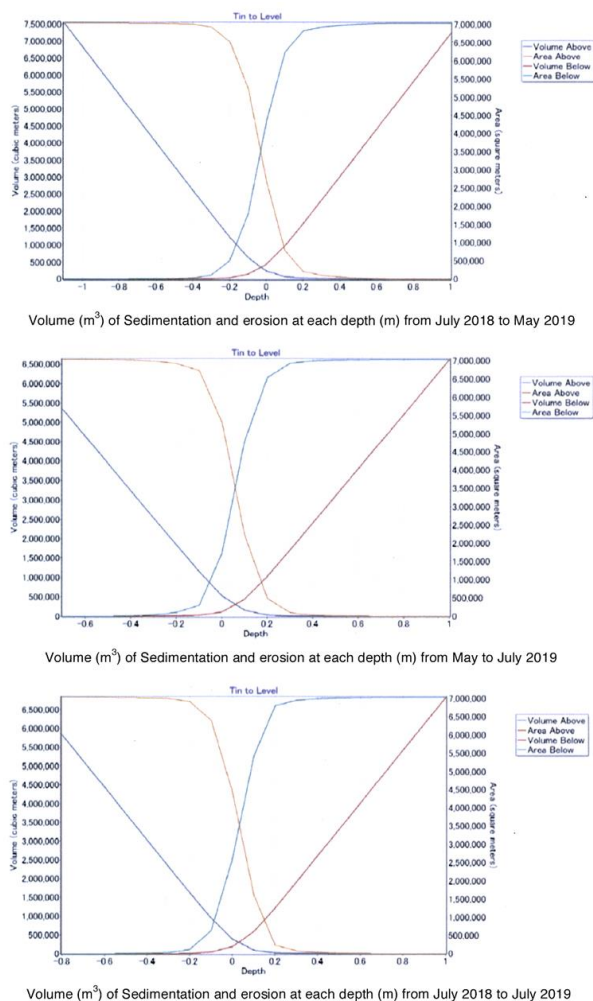
**Fig. 11** Relationship between deposition-erosion and water depth in DL (upper: May 2019-July 2018, middle: July-May 2019, lower: July 2019-July 2018).

Fig. 11 は、DL±0m を基準として、期間内における、堆積した部分の面積と体積（赤線）、浸食した部分の面積と体積（青線）を、水深 0.1m ごとに表している。体積を示す赤線・青線は、DL が -0.2~+0.2m の範囲で急変している。3 枚の図のいずれも、この範囲で浸食量および堆積量が急変している。一方、この海域の朔望平均干潮面は、DL -0.2~+0.2m までの間にある。この範囲で、季節および年間ともに体積が急変していることから、海水の営力が浸食と堆積に関係することが示唆される。

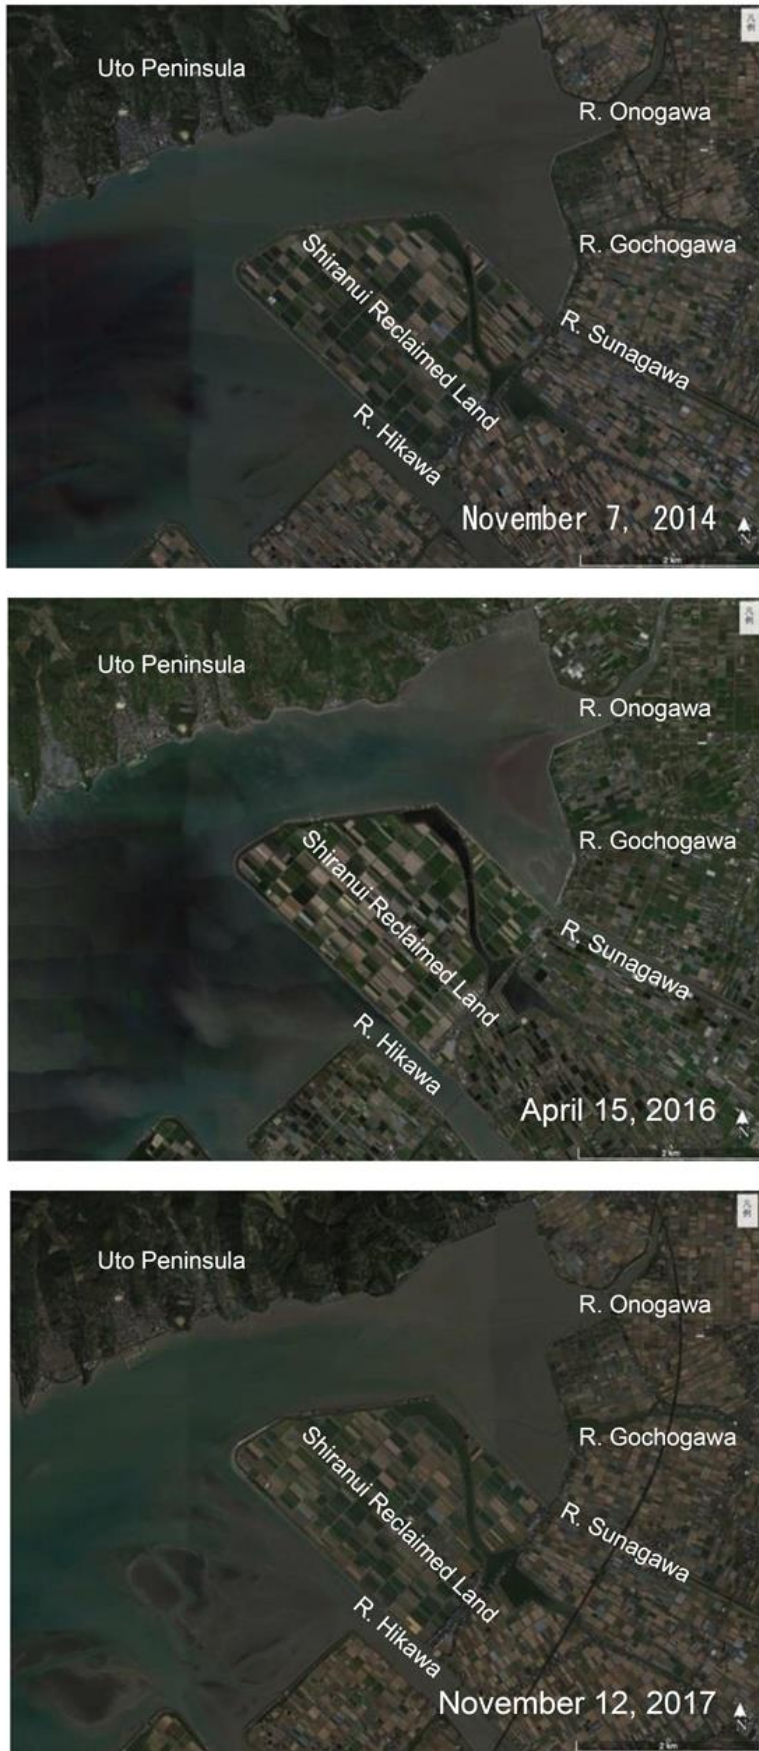
**Fig. 13** Topographic changes in Google Earth' images.

加えて、Google Earth の画像 (映像取得日の午前 9 時) を基に地形変化を検討した (Fig. 13)。地震前の 2014 年 11 月 7 日 (午前 9 時における潮位 DL は +1.09m) には氷川河口西側に広く干潟が分布している。前震と本震との間である 2016 年 4 月 15 日 (潮位 DL +1.78m) には、海域全体が懸濁し、湾奥の干潟で干出している面積が減少している。本震 7 ヶ月後の 2017 年 11 月 12 日 (潮位 DL +1.22m) には、地震前に比べて氷川河口西側の干潟が縮小している。これらの画像は、地震前後の広域的な標高の変化を示している。
