## 2014年11月22日に発生した地震による長野県白馬村の被害

## Damage of Hakuba Village due to the earthquake of 2014, in the northern part of Nagano Prefecture, central Japan

**Keyword:** earthquake of 2014, damage, distribution, active fault, hazard map, Hakuba Village, Nagano Prefecture

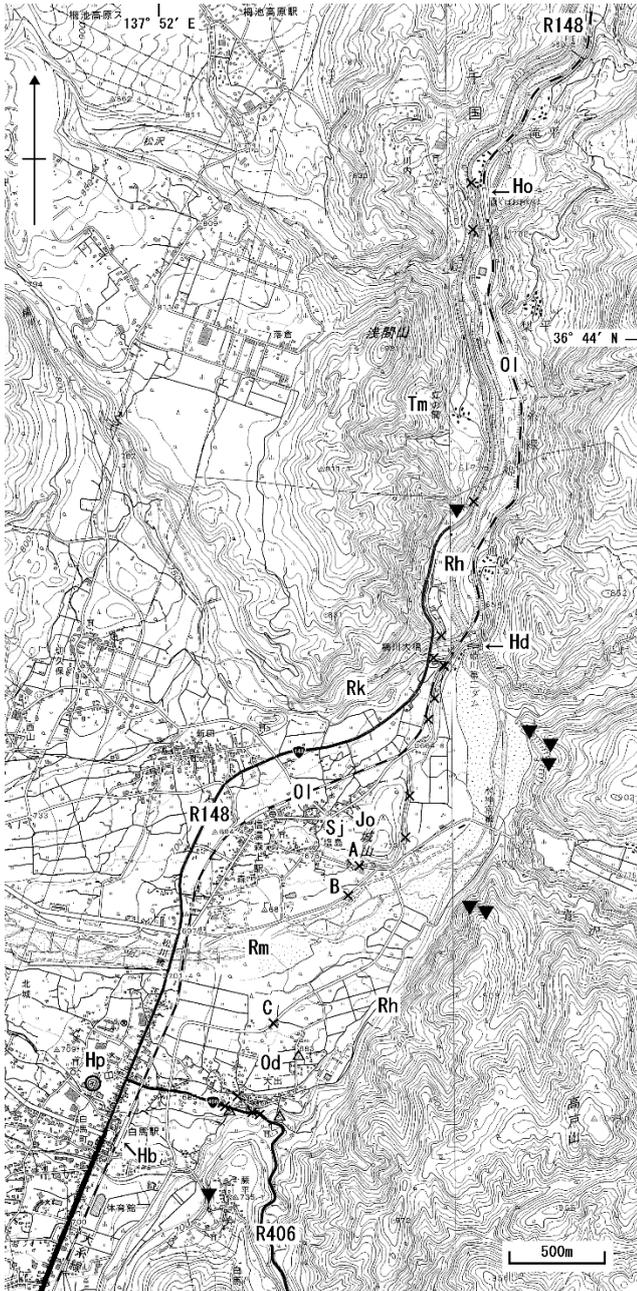
松川が形成した扇状地の扇端の近くに位置する塩島と大出では、舗装した道路に段差などの被害がみられた (Fig. 2)。松川左岸の塩島では、城山 (塩島城址) の南南西の 2 地点

で、道路に東上がりの段差を生じていた。A 地点は、新聞や TV で報道された地点で、道路の段差は約 80cm、段差は北側の水田へ続いていた。B 地点では段差が約 70cm、道路脇の水路が破損していた (Fig. 3a)。A 地点と B 地点の段差は、ほぼ連続するとみられ、走向が N16° E、東側が相対的に隆起した地震断層の可能性がある。道路の段差は城山の東側でもみられ、北よりのものは 30cm~40cm ほど南側が相対的に隆起していた。この地点の脇には、城山の斜面から落下した可能性が高い 50cm 径の礫が道路に残っていた。城山東方の姫川右岸では、少なくとも 5 カ所で斜面が崩壊していた。一方、松川右岸の大出では、集落の北側の道路に、東側が隆起する 60cm 程の段差がみられた (Fig. 3b)。集落内では、長さ約 10m にわたって道路が陥没する、墓石が落ちる、石灯籠が倒れるなどの被害があった。集落の南側を通る国道 406 号では、北側の民家の庭に続く東上り約 40cm の段差などが発生し、姫川に掛かる橋梁の西 (白馬) 側の路面には亀裂を生じていた。また、国道脇の墓地 2 箇所でも、墓石が倒れていた。

**Fig. 2** Damage of Hakuba Village due to the earthquake of 2014. A part of 1:25,000 topographic map sheet of "Hakuba-chou" and "Shiojima" published by the Geospatial Information Authority of Japan. Hb: JR Hakuba Station, Hd: Himekawa 2nd Dam, Ho: JR Hakuba-ooike Station, Jo: Jouyama, Od: Ooide, S: Shiojima, Tm: Tatenoma,  $\Delta$ : fall of tombstone and stonework. Other symbols and abbreviations are common to Fig. 1.

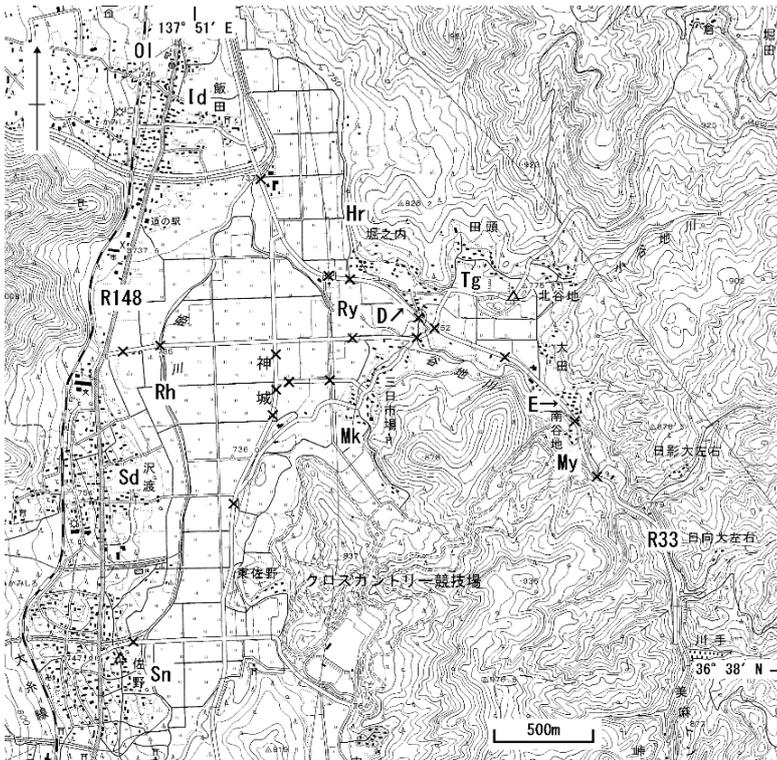
今回の地震で、谷地川流域に位置する、堀之内や三日市場 (Fig. 4) では、木造家屋の全半壊など大きな被害が発生した。被害を受けた集落は、小規模な河成段丘もしくは扇状地に立地しており、堀之内と田頭 (Fig. 5)、三日市場の背後には古い崩壊地形が存在する。この地域の木造家屋には、冬期間の多雪を配慮して、屋根がトタン葺きで、柱も太く、数が多い傾向がみられる。白馬村 (2014) によると、「堀之内」では、80 棟の住家のうち、全壊 28 棟、大規模半壊 4 棟、半壊 7 棟、一部損壊 38 棟、被害なし 3 棟、「三日市場」では、40 棟の住家のうち、全壊 6 棟、大規模半壊 3 棟、半壊 6 棟、一部損壊 23 棟、被害なし 2 棟という大きな被害 (2014 年 12 月 9 日現在) が発生したが、死者がなかったのは幸いであった。上記の「堀之内」と「三日市場」は、白馬村の行政区名で、前者は堀之内から南谷地にかけての、後者は三日市場と南谷地以南の地域を指している (Fig. 4)。堀之内や南谷地で、全壊などの大きな被害を受けた木造家屋は、1995 年の兵庫県南部地震 (M7.3) やその後におこなわれた建築基準法の改正以前に建てられたと

考えられる、古いものが目立ち (Fig. 6a, Fig. 6b), 倒壊した家屋のなかには、2階建ての木造家屋の1階部分が潰れ、2階部分がそのまま残ったものがみられた。県道33号の堀之内から南谷地にかけての区間では、路面に段差や亀裂が多数認められ、南谷地の谷地川に掛かる橋梁では、堀之内側の取り付け部分と橋梁の間に大きな段差ができ、橋梁が

40cm程抜け上がっており、路面の亀裂には、道路を横断するタイプとセンターライン付近にあって、道路と並行に延びるタイプがあった。道路やアスファルト舗装した広場に数多くの亀裂が入り、20cm程の不定形な多数のブロック状にアスファルトが割れている箇所もみられた。なお、今回の地震の最大震度は6弱であった (気象庁, 2014a) が、上記の被害状況に着目すると、堀之内ではそれを上回った可能性が高い。

**Fig. 4** Damage of Hakuba Village due to the earthquake of 2014.

A part of 1:25,000 topographic map sheet of "Kamishiro" published by the Geospatial Information Authority of Japan.

Mk: Mikkaichiba, My: Minamiyaji, Tg: Tagashira, △:fall of tombstone and stonework. Other symbol and abbreviations are common to Fig. 1.
