2016 年台風 10 号に伴う豪雨による岩手県岩泉町小本川流域の被害

Damage along the Omoto River, due to the heavy rain caused by the Typhoon No.10 of 2016, in Iwaizumi Town, Iwate Prefecture, Northeast Japan

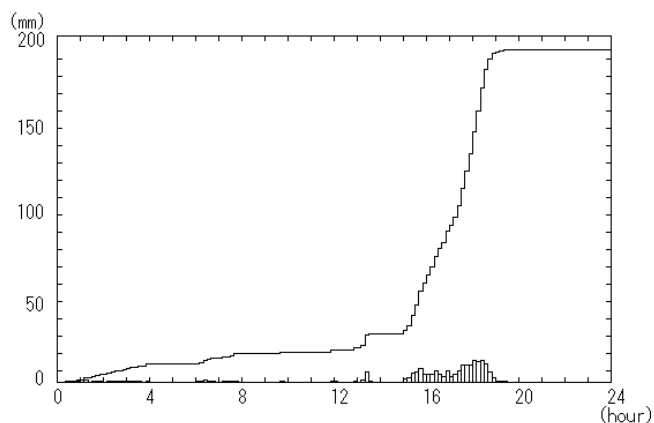
月 30 日の岩泉における日降水量は 194.5mm, 最大 1 時間降水量は 70.5mm, 最大 10 分間降水量は 13.5mm であった. Fig. 2 に, この日の 10 分間降水量と積算降水量の時間変化を示した. 15 時過ぎから 19 時にかけて, 強い降雨があったことが読み取れ, 1976 年から 2015 年までの期間の年降水量の平均値が 1082mm であるので, この 4 時間に, およそ 2 ヶ月分に相当する雨が降ったことになる. 一方, 岩泉から東に 14.4km 離れた太平洋岸の小本においてもほぼ同時に降雨があったが, 日降水量は 67.0mm, 最大 1 時間降水量は 40.5mm, 最大 10 分間降水量は 14.0mm で, 岩泉に比べて, 日降水量は 1/3 程で, 最大 1 時間降水量はおおよそ 1/2 であった. なお, 岩手県では, 岩泉町で降水量と小本川などの水位を観測し, インターネット上で, 閲覧時の 1 ヶ月程前までの値を公開している (岩手県, 2016) が, 本論文作成時にはその期間を過ぎており, 8 月 30 日の値を参照することはできなかった.

Fig. 2 10-minute (column) and accumulated precipitation (solid line) on August 30, 2016, when the flooding struck, at Iwaizumi Automated Weather Station in Iwaizumi Town (data from the Japan Meteorological Agency, 2016).

乙茂が浸水をはじめたのは、報道 (河北新報, 2016b) によれば、8 月 30 日の 17 時 30 分頃に、介護老人保健施設の周囲が冠水し、18 時頃に、グループホームの建物内に水が浸入してきたことから、同日の 17 時 30 分前とみられ、上流の岩泉観測点では、強い降雨が続いていた時刻にあたる (Fig. 2)。乙茂では、18 時以降も水位は上昇し、最も高かった時には、①「ふれあい橋」の左岸側の取り付け道路では、駐車場からの比高が 4m 程ある、橋台近くの路肩が浸食され、そこに設けられた鉄製の柵も曲がっている (Fig. 10)、②野球場の金網には、3m 余の高さまで、水流で運ばれたとみられるゴミが付着している、③被災直後の画像 (たとえば、毎日新聞, 2016b) をみると、介護老人保健施設 (Fig. 9) の上流側には、流木が 2 階の高さ近くまで積み上がっていたことから、地表から 4m 前後の高さに達したと推定できる。この時の水流は、乙茂橋の上流から「ふれあい橋」付近にかけては、谷幅いっぱい広がっており、頑丈な建物や高い盛土のような構造物によって、方向を替えたことが推測でき、なかでも、「ふれあい橋」の取り付け道路は、上流に弧を描く形状から、導流堤の役割をした可能性がある。

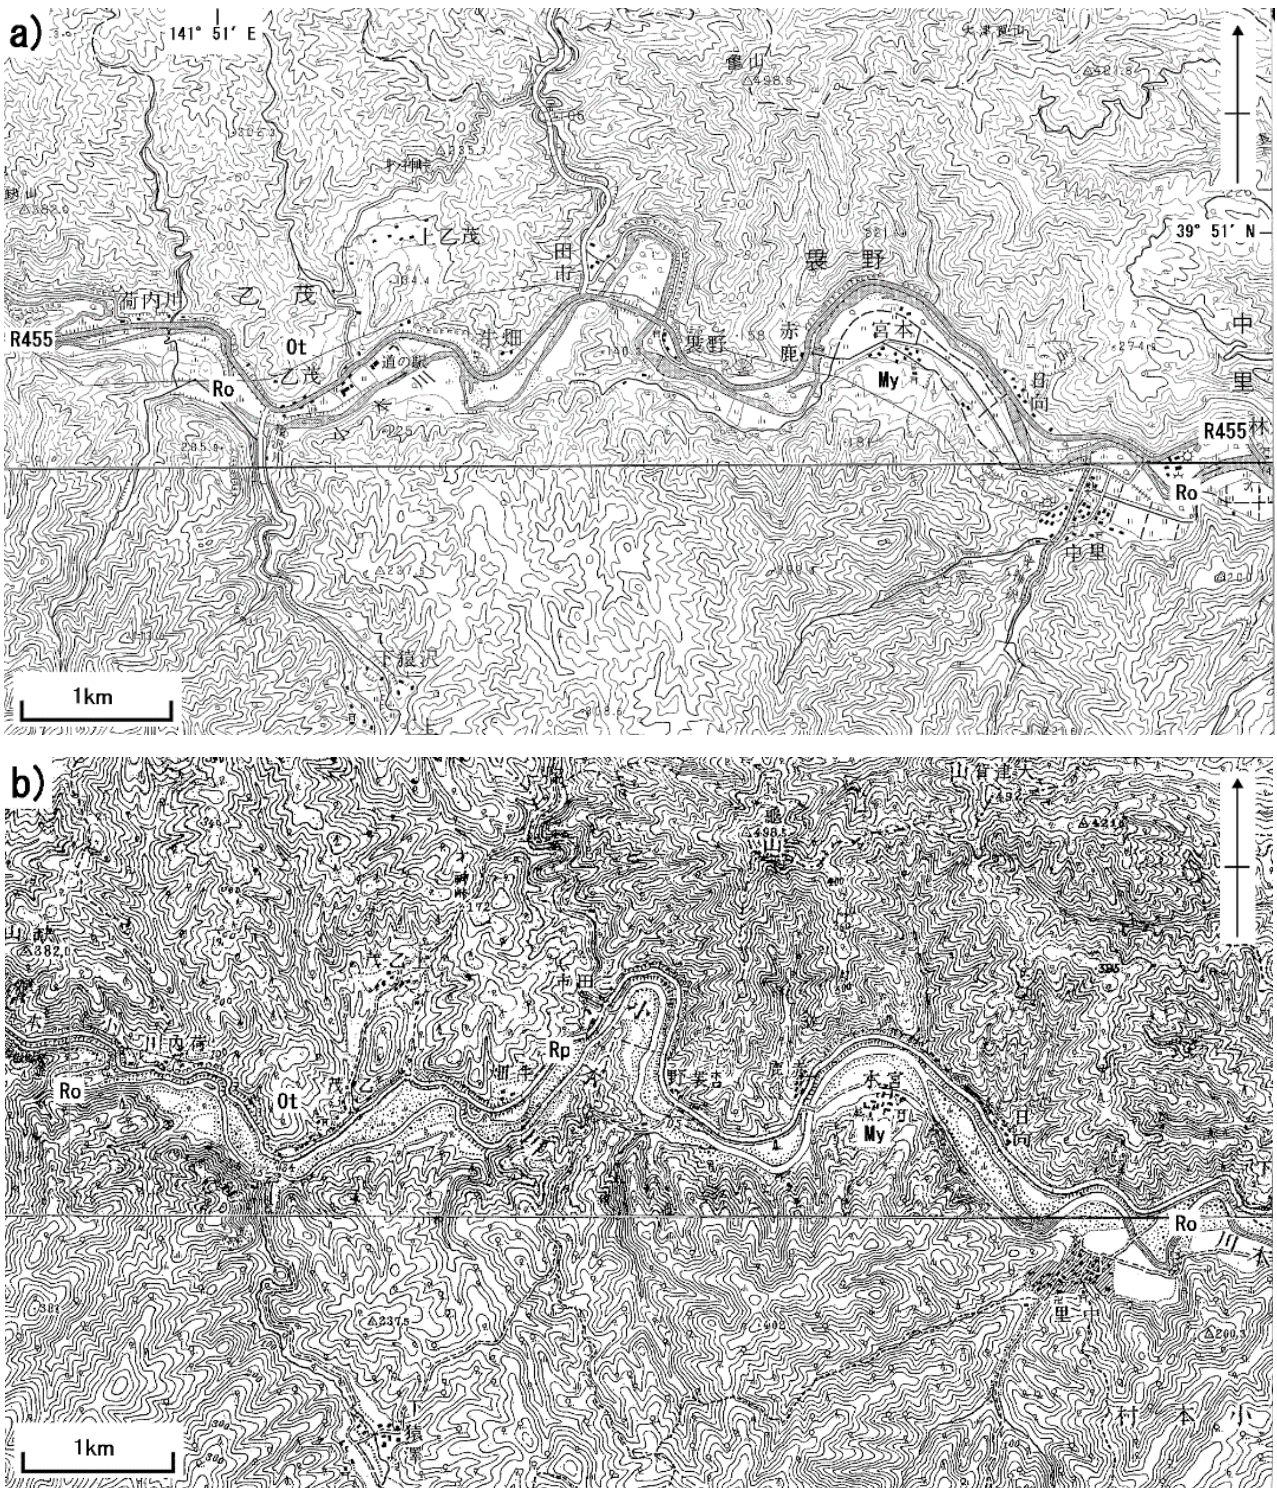
Fig. 6 Land use of Otomo (and its vicinities) in 2000s and 1910s, along the Omoto River in Iwaizumi Town.
 a) A part of topographic maps, 1: 50,000 "Iwaizumi" (above) and "Tarou" corrected in 2002 and published in 2003 by the Geographical Survey Institute of Japan.
 b) Same area surveyed in 1914 and 1915 by the Military Land Survey of Japan, and published in 1916 and 1918.

岩泉橋の下流、荷内川集落の東方では、小本川左岸の国道455号が100m近くにわたって浸食されていた（Loc. I）。調査時点では仮復旧され、1車線が確保されていたが、国土地理院（2016a）の画像をみると、国道が護岸とともに山側の法面の傍まで浸食されたことがわかる。本地点にも、1914年には県道が通っている（Fig. 6b）ので、大きく浸食されたのは、小本川の攻撃斜面であることに加え、県道建設や後の拡幅工事の際に盛土がおこなわれたためであろう。

本地域は、1914年測図の5万分の1地形図「岩泉」（Fig. 6b）では、県道（現在の国道455号）の北側の斜面下に位置する狭小な区域に、わずかな家屋が存在するのみで、南側の県道と小本川に挟まれた区域は、小本川の高水敷（荒地）であった。現在は、国道455号北側の区域には民家、水田、畑などがあり、南側の区域には、上流側から、同じ

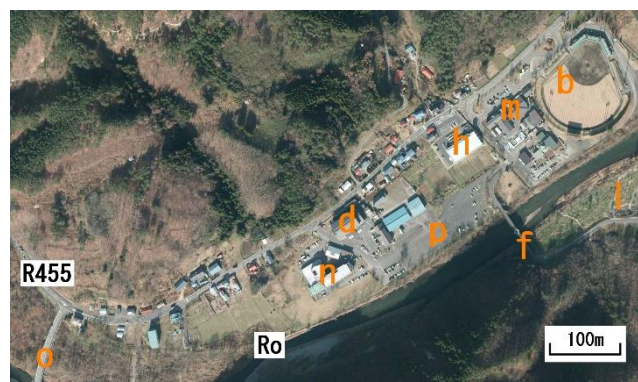
Fig. 8 Land use before the flooding of Otomo in Iwaizumi Town. A part of aerial photograph (CTO20126-C17-18) taken in Dec. 2012 (after Geospatial Information Authority of Japan, 2016b). b: Ballpark, d: Dairy company, f: “Freai” Bridge, h: “Home center” (Hardware store), l: “Freai-land Iwaizumi”, m: “Michi-no-eki” (Roadside rest area), n: Nursing facilities, o: Otomo Bridge, p: Parking lot.

法人が運営する RC 造の介護老人保健施設「ふれんどりー岩泉」と木造平屋のグループホーム「楽ん楽ん」、乳業会社、ホームセンター、道の駅と食品工場、野球場が立地し、小本川沿いには駐車場があり、それらのほかに、民家、水田、畑がみられ、福祉、商業、居住など多様な目的に使用されている (Fig. 8, Fig. 9).

1914 年に、小本川の高水敷であった南側の区域の土地利用の変化を、空中写真 (国土地理院, 2016b) にもとづいて調べると、撮影年から、①1948 年には、県道の南側にも家屋が建ち、水田が拓かれていた (USA-M1089-60)、②その後、家屋が増えたり、水田が広がったりする程度で大きな変化はなく、③2000 年には、野球場と「ふれあい橋」が (TO20006Y-C4-20)、④2011 年には、グループホーム、介護老人保健施設、道の駅が (CTO20113-C29-31)、⑤2012 年には前年水田であった地点にホームセンターが (CTO20126-C17-18, Fig. 8)、それぞれ建設されている。水田をホームセンターなどに転用する際には、埋土か低く盛土されたとみられる。
