2019年6月18日に発生した地震による山形・新潟両県の被害 —被害地域の地質環境に関して—

仲川隆夫¹

Damage due to the earthquake rocked at June 18, 2019, in Yamagata and Niigata Prefectures, Northeast Japan -Geologic environment of the damaged area-

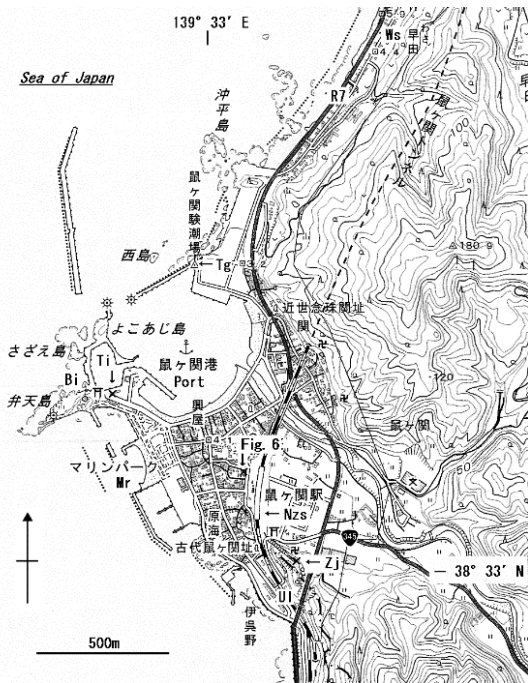
Fig. 5 Landform of Nezugaseki, Tsuruoka City (a part of 1:25,000 topographic map sheet of "Nezugaseki" published by the Geospatial Information Authority of Japan). Damage due to this earthquake and the Niigata Earthquake of 1964 occurred along the line where Benten Island, Nezugaseki Station and the temple were connected. Bi: Benten Island, Mr: Marine Park, Nzs: JR Nezugaseki Station, R7: National Road 7, Tg: Tide gauge station, Ti: Torii of "Itsukushima Jinjya (Shintou shrine)" (Fig. 7), Ul: JR Uetsu Line, Zj: Temple ("Zenjuji").

鼠ヶ関集落は、鼠ヶ関川河口の沖積低地に位置し、沖合の巖島神社のある弁天島との間には砂州が形成されており、近年では、漁港やマリパークなどの建設のために、海岸の埋め立てが進んでいる (Fig. 5)。

集落内では、JR鼠ヶ関駅前を中心に、木造家屋の瓦屋根の破損 (Fig. 6)、大谷石で造られた古い石塀の損壊などの被害があり、弁天島近傍では、漁港の岸壁に小さな段差を生じ、巖島神社の花崗岩で造られた鳥居 (親柱のほかに稚児柱をもつ両部鳥居と呼ばれる形式。本論では鳥居の形式・各部の名称は、藤本編著 (2019) によった。) の一部が損傷し、北側の親柱と稚児柱を結ぶ貫が落下していた (Fig. 7)。木造家屋の瓦屋根の破損は、沖積低地に立地する集落のみならず、標高40m程の丘陵末端部に位置する寺院 (善住寺) でも生じており、被害は鼠ヶ関川左岸、弁天島-鼠ヶ関駅-善住寺を結ぶN50°W方向の長さ1km程の線に沿って分布していた。一方、調査した範囲では、鼠ヶ関験潮所やマリパーク周辺の埋立地では噴砂など液状化が発生した痕跡は確認できなかった。

なお、後にも触れるが、55年前の新潟地震 (1964年、M7.5) の際にも、今回と同様、弁天島-鼠ヶ関駅-善住寺を結ぶ長さ1km余りの線に沿って、巖島神社の花崗岩造りの両部鳥居の損壊、道路の亀裂、建物の破損などの被害が発生しており (南雲, 1964), 被害の程度は今回よりも大きかった。巖島神社の両部鳥居 (南雲 (1964) の Fig. 4) を例にすると、扁額・額束・貫・木鼻が落下、南側の2本の稚児柱とそれらと親柱と結ぶ貫が全て倒壊し、親柱の基部、亀腹の直上に亀裂が入っていた。現在、親柱の基部が藁座状にコンクリートで囲われている (Fig. 7) のは、亀裂を修

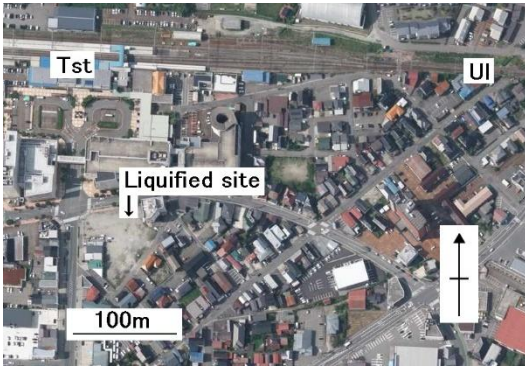
Fig. 9 Aerial photograph around JR Tsuruoka Station before the earthquake, showing the liquified site of Fig. 10. The photograph (a part of CTO20167-C8-43) was taken in June 2016 (after Geospatial Information Authority of Japan, 2019). Tst: JR Tsuruoka Station, Ul: JR Uetsu Line.

この空き地は、2005年に閉店した大規模商業施設「ジャスコ鶴岡店」の跡地(河北新報,2019)で、いつ施設が解体され、整地がおこなわれたかは、調べた範囲では不明であったが、国土地理院(2019)に掲げられている、2016年6月撮影の空中写真(CTO20167-C8-43)には、現在に近い状況が写っているの、この時点までに解体・整地が終わっていたとみられる(Fig. 9)。本地点の液状化現象については後に触れる。
